**Rapor Numarası: G101382985CRT-001**  
**Model Numarası: 7100****SUNUM:**Plasma Air International Inc.  
35 Melrose Place  
Stamford, CT 6902 USA

Rapor Kapsamı:	Ev Elektrostatik Hava Temizleyicilerinin Ozon Emisyon Testi.
Kısıtlılık Bildirimi:	Bu raporda yer alan test verileri ve sonuçları, müşteri bilgisi ve değerlendirmesi için temin edilmiştir. Intertek tarafından herhangi bir sonuç çıkarılmamıştır.
Yetki:	Testler, 9/10/2013 tarihli, 500479565 numaralı imzalı alıntı ile onaylanmıştır.
Kullanılan Standart:	Elektrostatik Hava Temizleyicileri için Güvenlik için UL Standardı, UL 867, Bölüm 40, Ozon Testi, Beşinci Baskı, 4 Ağustos 2011.
Rapor İçeriği:	1. Test Edilen Birim 2. Tepe Ozon Testi Sonuçları 3. Maks Ozon Testi Sonuçları 4. Kabin Ekipman Bilgileri 5. Özet / İmzalar 6. Ek

**1. Test Edilen Birim**MODEL

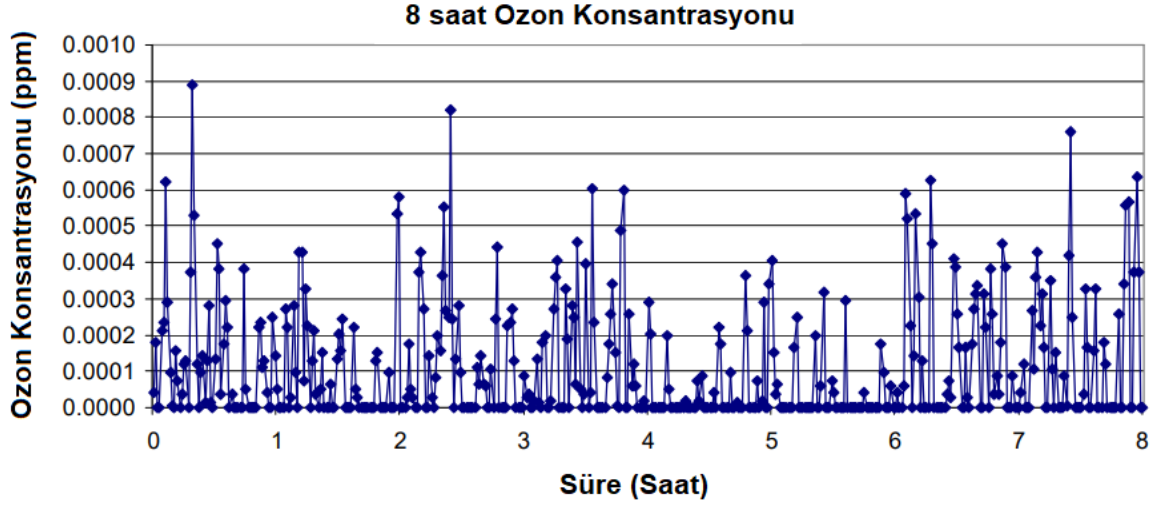
**Maks Ozon Testi Sonuçları**

<b>Maks Ozon Testi Sonuçları</b>							
	UL Ref.	Başarılı / Başarısız	Ort.	Asg.	Aza.	Delta	Birim
Art alan C(t) O3:	40.4.3	<b>Başarılı</b>	0.000	0.000	0.000	0.000	[ppm]
Test 1 dak C(t) O3:	40.1.2	<b>Başarılı</b>	0.000	0.000	<b>0.001</b>	0.001	[ppm]
Test 5 dak C(t) O3:	40.1.2	<b>Başarılı</b>	0.000	0.000	0.000	0.000	[ppm]
Kabin Isısı:	40.4.2	<b>Başarılı</b>	77	76	77	1	[degF]
Kabin Nemi:	40.4.2	<b>Başarılı</b>	50	50	51	1	[%RH]
Kabin Statik Basıncı:	-	<b>Başarılı</b>	0.02	0.01	0.03	0.01	[“H2O]
Kabin Hava Besleme:	-	-	20	20	20	0	[SCFM]
2'inci örnek test gereksimi:	40.1.1	Hayır					
Test süresi:	*40.4.6	8 saat					
Notlar:

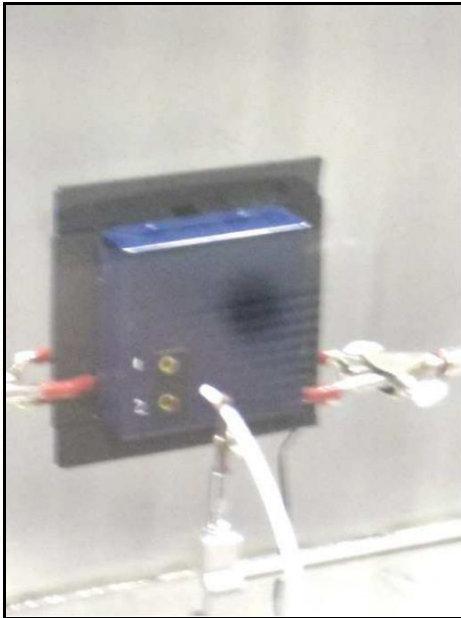
Cihaz **AÇIK** Pozisyon #1
